Diagnóstico ambiental y propuestas de rehabilitación en la senda troncal del Refugio Emilio Frey (Parque Nacional Nahuel Huapi)

TESIS DE MAESTRÍA

Axel Sebastian Lehr

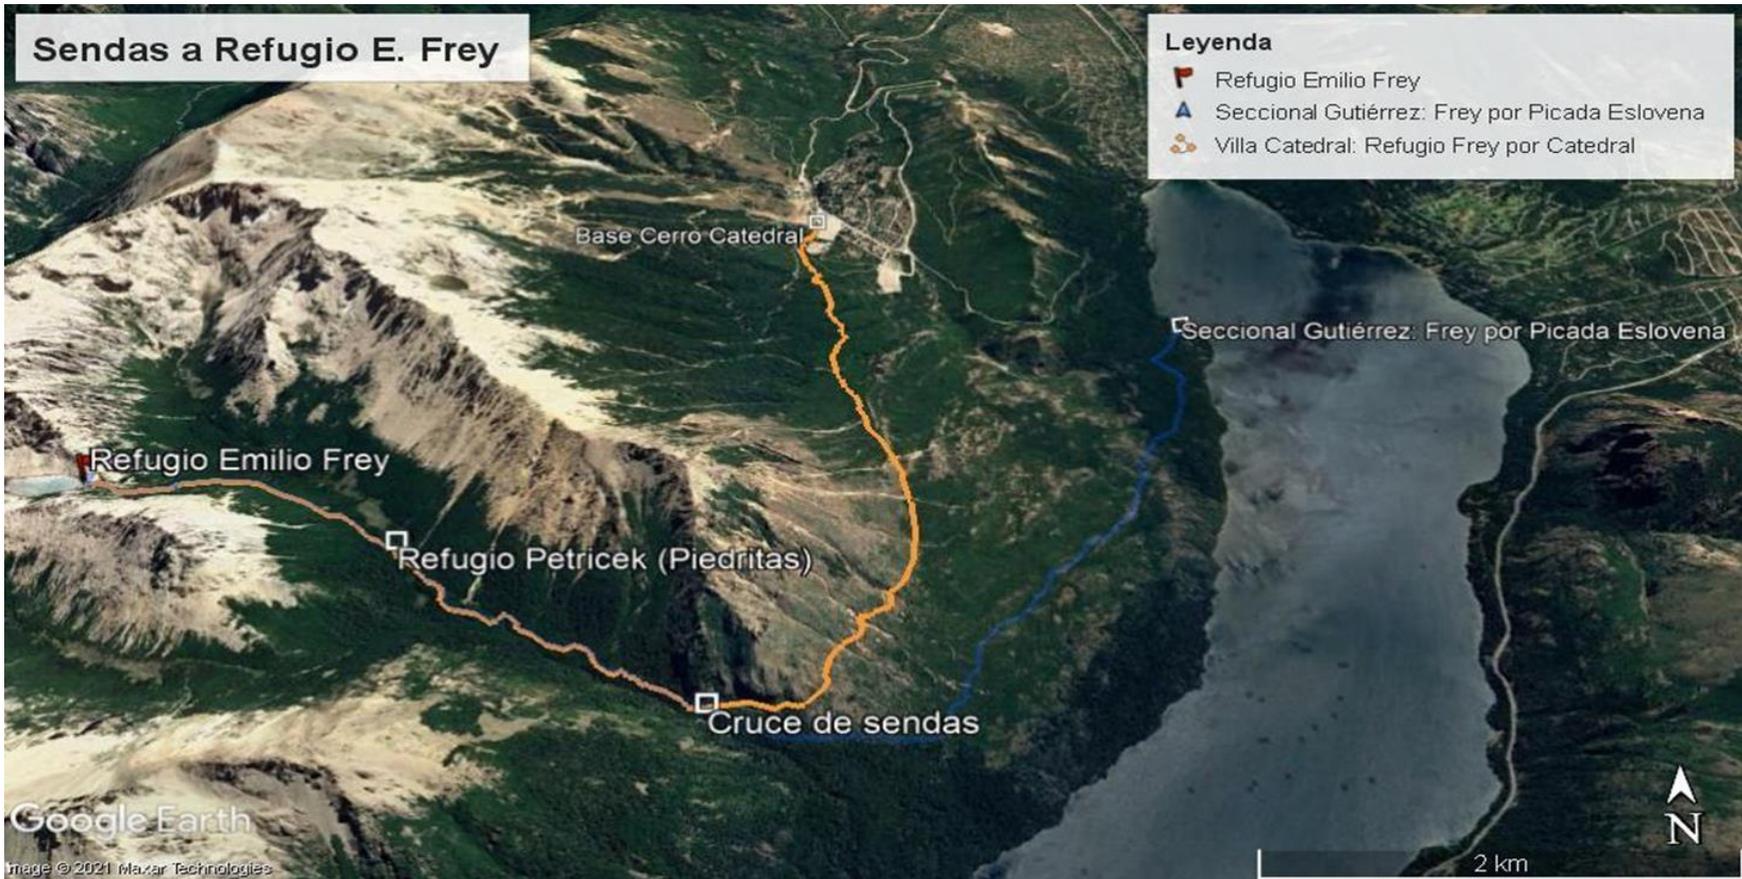
El refugio Emilio Frey es el más visitado de toda el área de montaña, con más de 10.000 visitantes al año, cuya mayor demanda de visitas ocurre entre los meses de octubre a mayo (Skvarca *et al.*, 2010). El inicio de la senda troncal al refugio Emilio Frey desde la base del Cerro Catedral está ubicado a 1061 m s.n.m. y recorre 9,60 km, hasta el refugio que posee una altitud de 1700 m s.n.m. (Figura 2).

Figura 2: Senderos de acceso al refugio Emilio Frey. Fuente: Axel Lehr, elaboración propia a partir de Imágenes adaptadas de Google Earth.

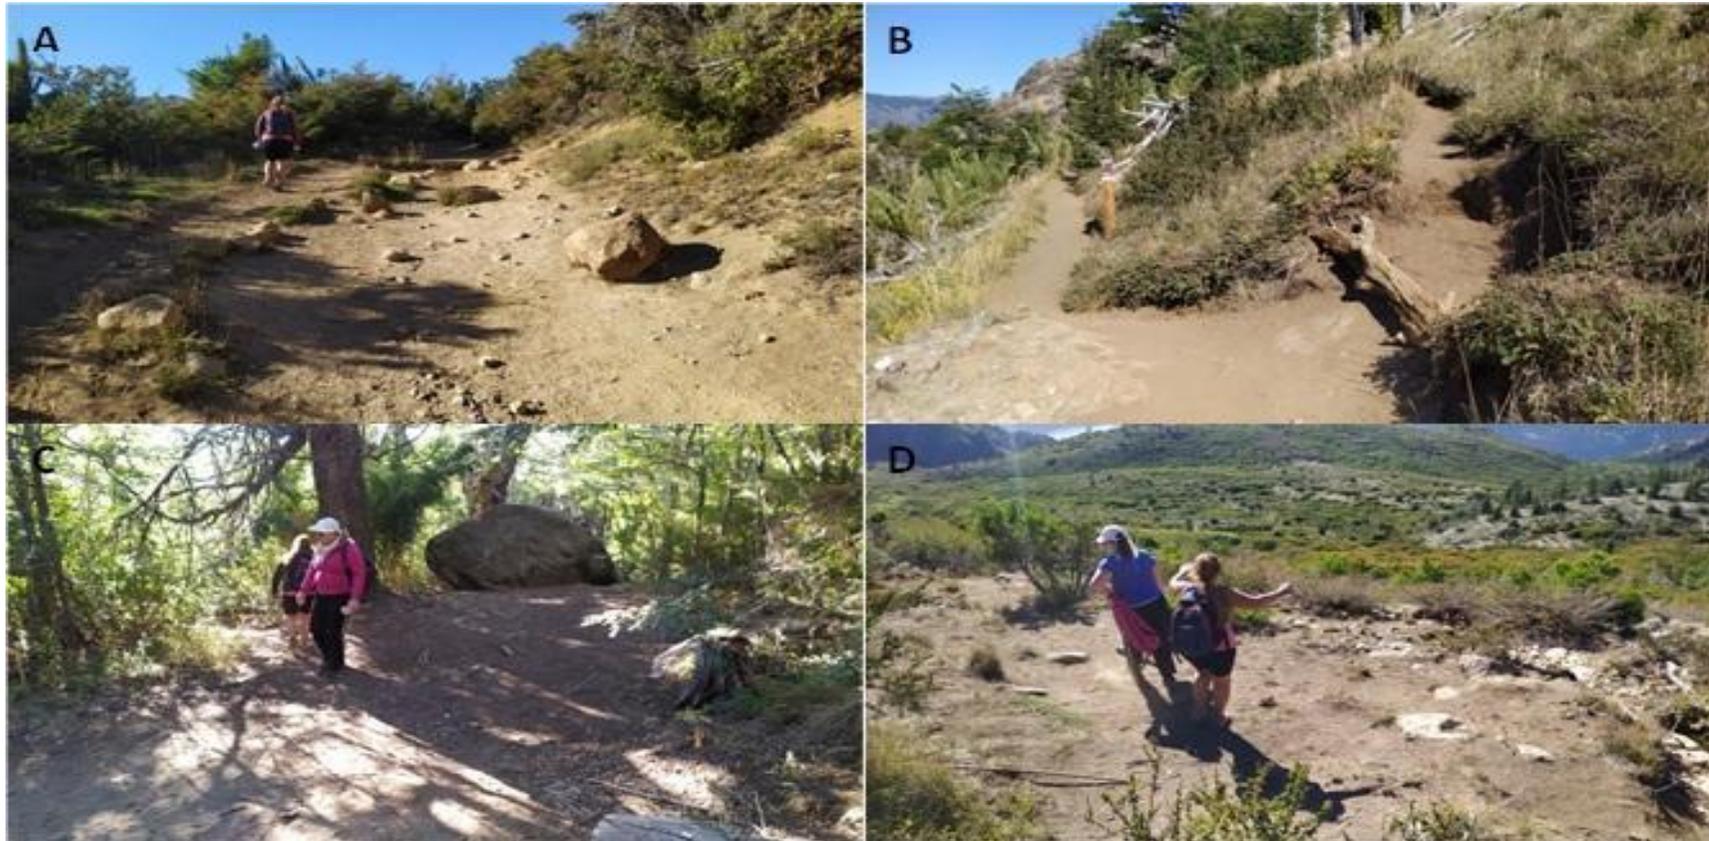
Figura 3: Aspecto de algunos de los problemas detectados en el diagnóstico ambiental en el primer tramo de la senda troncal: (A): ensanchamiento de senderos, (B) presencia de senderos secundarios, (C) áreas espontáneas de descanso no habilitadas donde se observa erosión del suelo y baja cobertura vegetal, (D) áreas de miradores espontáneos fuertemente impactadas por el uso no organizado de los mismos. Fotografías tomadas por Axel Lehr en 2021.

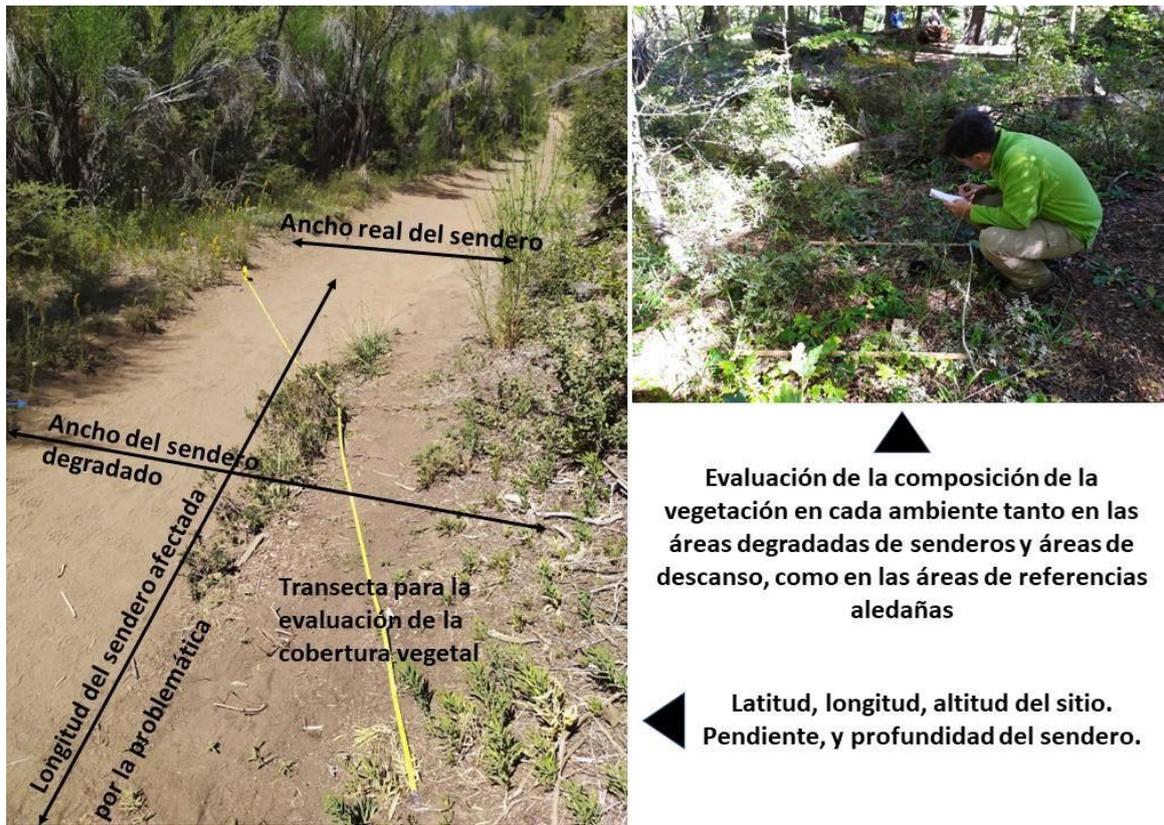
Figura 4. Técnicas de medición efectuadas en campo para la determinación de las características del sendero, y para la evaluación de la vegetación en el sendero y áreas de referencia. La cinta métrica amarilla en la imagen de la izquierda representa la transecta de 5 m de longitud dispuesta en forma diagonal al sendero. Fotografías tomadas por Axel Lehr en 2022.

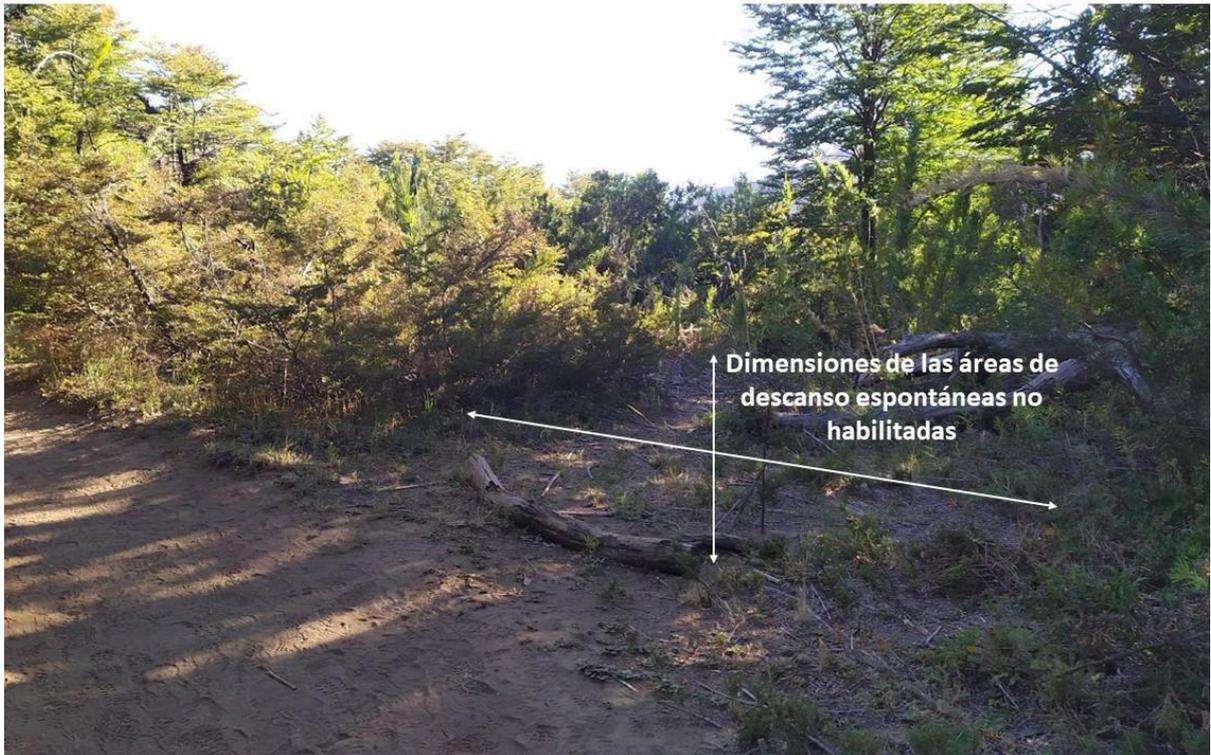
Figura 5. Determinación del área afectada por las áreas de descanso espontáneas no habilitadas, en este caso es además el exceso a un mirador. Fotografías tomadas por Axel Lehr en 2021.

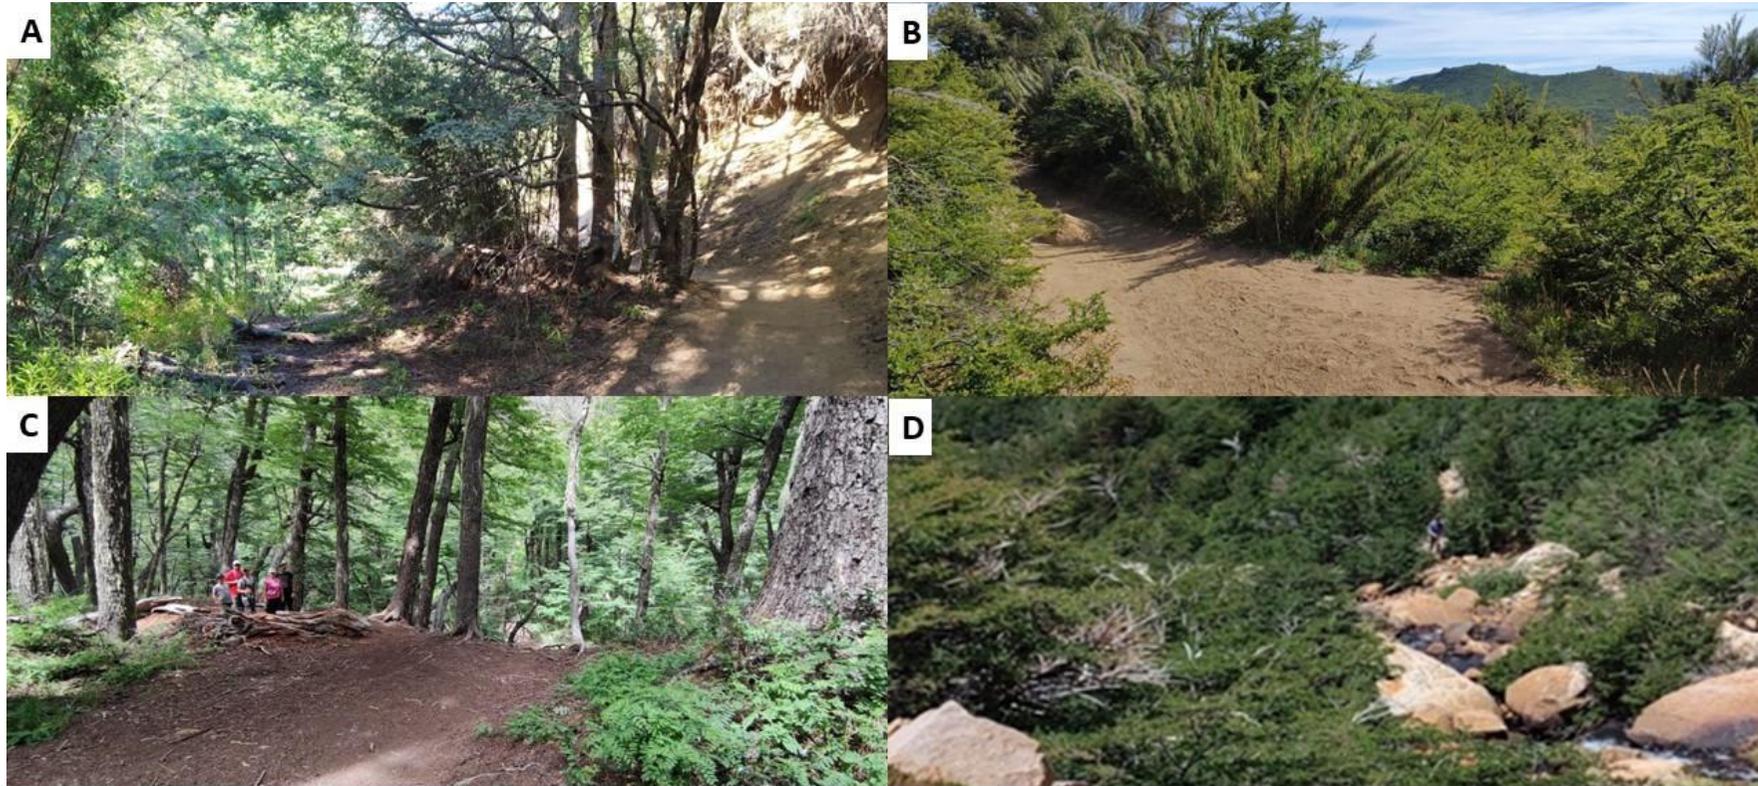
A lo largo de esta senda, se atraviesan diversas comunidades vegetales: bosque puro de *Nothofagus dombeyi* (coihue), matorral, bosque de *Nothofagus pumilio* (lenga) arbórea y matorral achaparrado de *Nothofagus pumilio* (lenga) (Figura 6).

Figura 6: Aspecto de los diferentes ambientes que atraviesa la senda: **A** bosque puro de coihue (*Nothofagus dombeyi*), **B** matorral, **C** bosque de lenga (*Nothofagus pumilio*) arbórea y **D** matorral achaparrado de lenga (*Nothofagus pumilio*). Fotografías de Axel Lehr tomadas en 2022.

El sector del sendero troncal al refugio Frey, atraviesa 1,46 kilómetros de bosque de coihue (*Nothofagus dombeyi*) (Figura 6A). También se denomina bosque húmedo de coihue dadas las altas precipitaciones en el área. El coihue es una especie perenne que crece en laderas bajas entre las orillas de los lagos y los 1100 m de altitud (Ezcurra y Brion, 2005). El sotobosque de este bosque está compuesto por *C. culeou* como especie dominante, especies arbóreas de *Aristotelia chilensis* y *R. magellanicum*, un estrato arbustivo con predominancia de *B. darwinii* y *M. chubutensis* y un estrato herbáceo compuesto principalmente por *O. chilensis*, *A. aurea* y *Acaena ovalifolia* (Dzendoletas *et al.*, 2006).

El sector del sendero troncal al refugio Frey, atraviesa 2,60 kilómetros de matorral de ñire (*Nothofagus antarctica*) (Figura 6B). Estos matorrales abiertos con predominio de ñire en la región se distribuyen en la parte baja de las laderas y en los valles, en áreas con 1500 a 500 mm de precipitación (Ezcurra y Brion, 2005; Dzendoletas *et al.*, 2006). Las especies arbóreas acompañantes son *Schinus patagonica*, *Diostea juncea*, *Lomatia hirsuta*, *Maytenus boaria* y *Embothrium coccineum*, con un sotobosque compuesto por *Chusquea culeou*, *Berberis microphylla*, *Berberis darwinii*, *Ribes magellanicum*, y las enredaderas *Mutisia spinosa*, *Mutisia decurrens* y *Vicia nigricans* (Dzendoletas *et al.*, 2006).

El sector del sendero troncal al refugio Frey, atraviesa 2,82 kilómetros de bosque de lenga (*Nothofagus pumilio*) arbórea (Figura 6C). El bosque caducifolio de lenga se distribuye en las zonas limítrofes a la unidad Altoandina con una extensión hacia el este de la región limitada por precipitaciones menores a los 1000 mm (Ezcurra y Brion 2005, Dzendoletas *et al.*, 2006). El sotobosque es abierto y está acompañado de arbustos siempreverdes como *Drimys winteri*, *Maytenus disticha*, *Berberis serrato-dentata* y *Escallonia alpina*, y un estrato herbáceo caracterizado por *Vicia nigricans*, *Adenocaulon chilense*, *A. ovalifolia*, *A. aurea* y *Viola maculata* (Ezcurra y Brion 2005, Dzendoletas *et al.*, 2006).

El sector del sendero troncal al refugio Frey, atraviesa 2,49 kilómetros de bosque de lenga (*Nothofagus pumilio*) achaparrada (Figura 6D). Los bosques de lenga adoptan forma achaparrada en su límite superior y así forman un matorral de baja altura al que se denomina *krumholz* (Ferreira *et al.*, 2020).

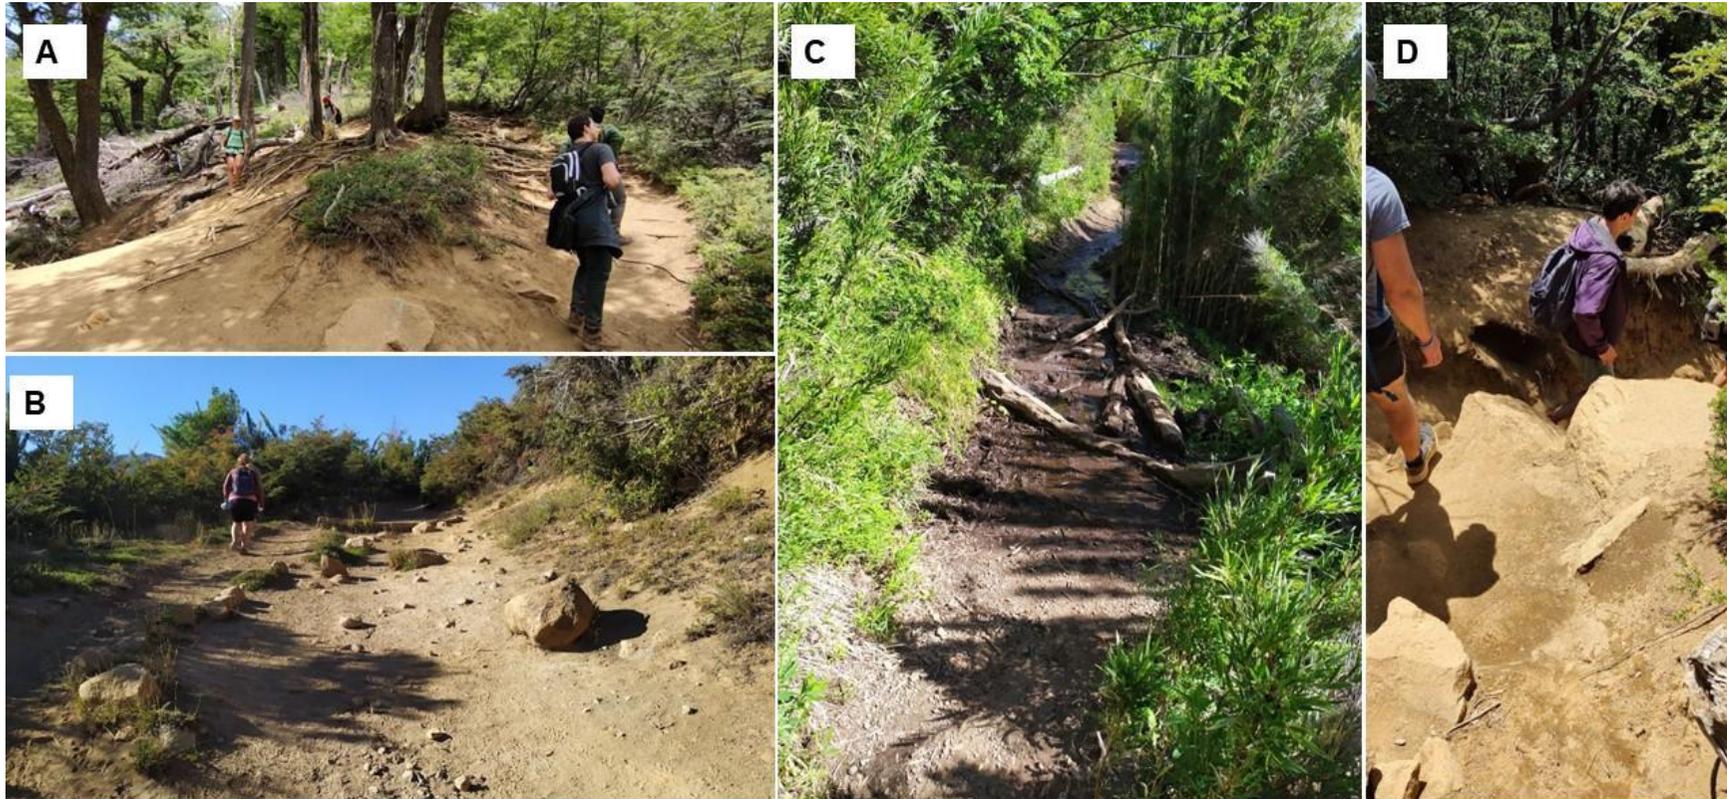
En el sendero troncal se observaron diferentes problemáticas que afectan su uso y ponen en riesgo la conservación del ambiente, entre ellos: sendero principal ensanchado, la presencia de senderos secundarios y/o sociales, sendero que atraviesa curso de agua, presencia de área de descanso degradada aledaña, miradores espontáneos, infraestructura deficiente, baños espontáneos, fogones y acampes en sitios no autorizados (Figura 7, 8 y 9), como así también el uso de bicicletas y presencia de especies de plantas invasoras.

Figura 7: **A** Senderos secundarios y/o sociales por pendientes pronunciadas. **B** Sendero ensanchado. **C** Sendero encharcado o mal drenado (escorrentía). necesidad de obras de arte (barra de agua). **D** Pérdida de suelo en el sendero: erosión en profundidad y formación de cárcavas. Fotografías de Axel Lehr tomadas en 2023.

Para evitar el deterioro de los senderos se deberían indicar pautas a los senderistas, en carteles o en folletería, también en redes sociales al realizar el registro obligatorio de *trekking*; para evitar el ensanchamiento se deberá circular en fila sin salir del sendero, evitando pisar el borde a fin de no ensancharlo, deteriorar la vegetación y/o aumentar la erosión (Cole, 2004). Para evitar la creación de senderos secundarios y/o sociales o múltiples se recomienda no acortar camino en los zigzags o caracoles, debido a que circular por la línea de máxima pendiente "atajos" produce un alto grado de erosión (Chehébar, 2004).

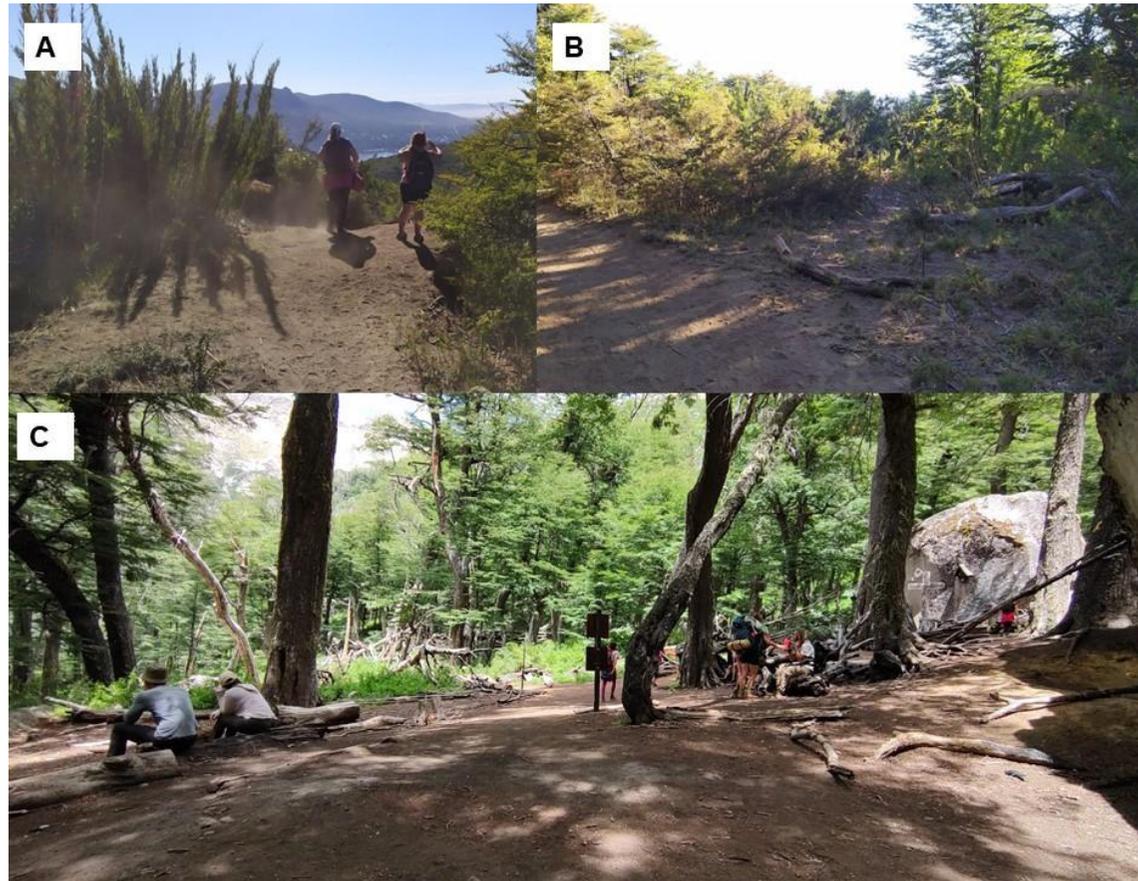
Figura 8. **A** Uso de miradores espontáneos fuera de senda troncal. **B** Áreas de descanso espontáneas. **C** Área de descanso o picnic altamente degradada. Fotografías de Axel Lehr tomadas en 2022.

Otra medida no menor, es la colocación de cartelería sobre distancias a las áreas de descanso habilitadas, a fin de evitar que se degraden nuevas áreas como áreas de descanso espontaneas. Las áreas de descanso espontaneas deberían rehabilitarse. En relación a los miradores o áreas de descanso establecidos por la APN, preservar la vegetación y el suelo, evitando circular pisando la vegetación, en muchas áreas la vegetación no puede recuperarse naturalmente luego de un alto tránsito.

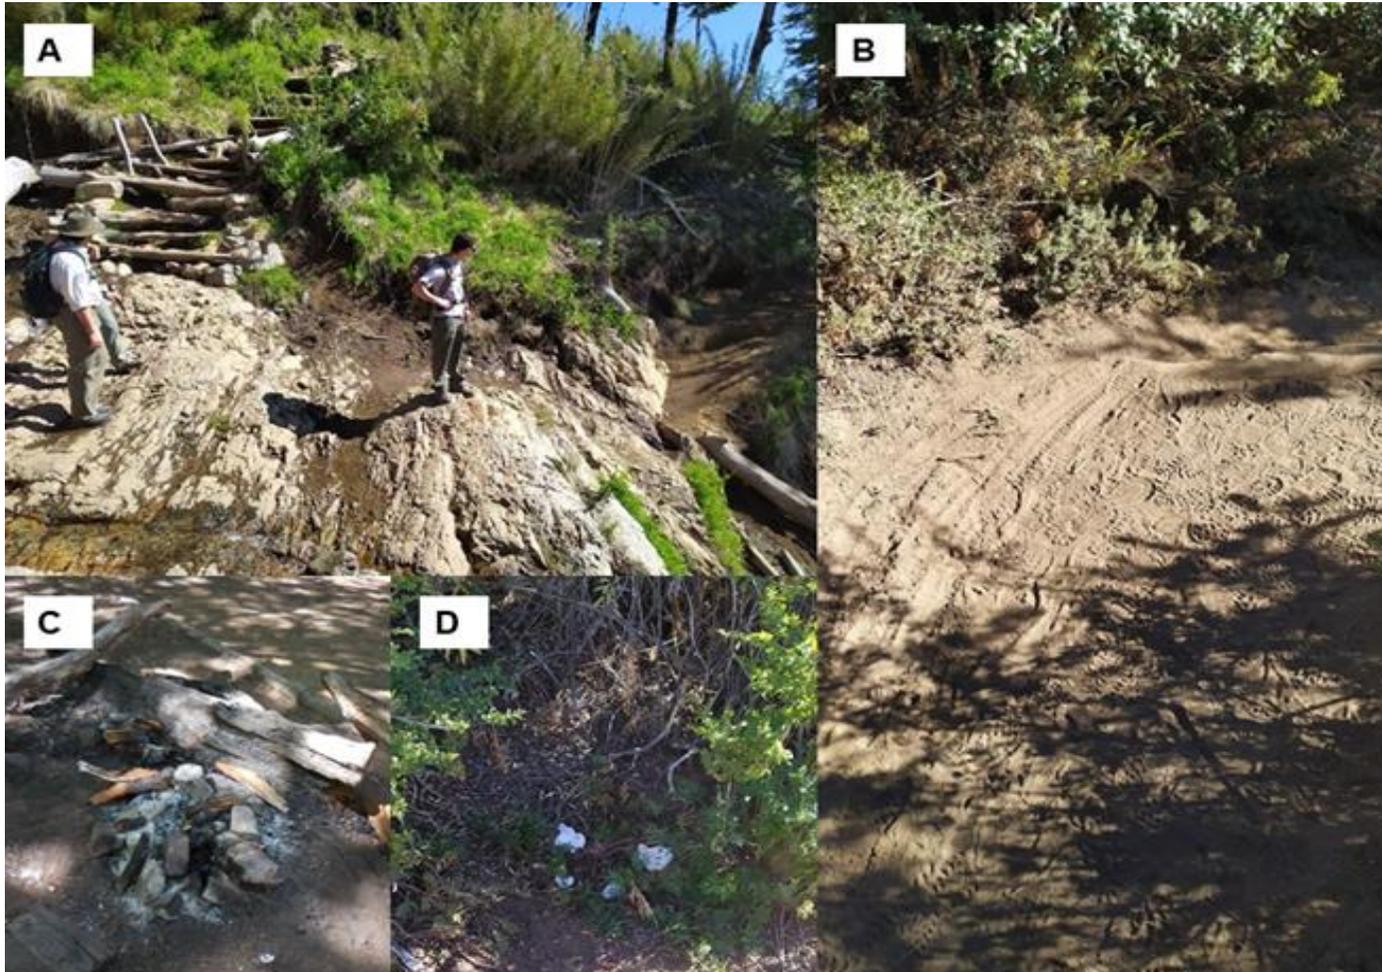
Figura 9: A Sendero secundario y/o social por infraestructura deficiente (escalera o puente en mal estado). B Uso de bicicletas, que es una actividad no autorizada. C presencia de fogones en algunos sectores de anillos de fuego y/o ceniza. D baños espontáneos. Fotografías de Axel Lehr tomadas en 2021.

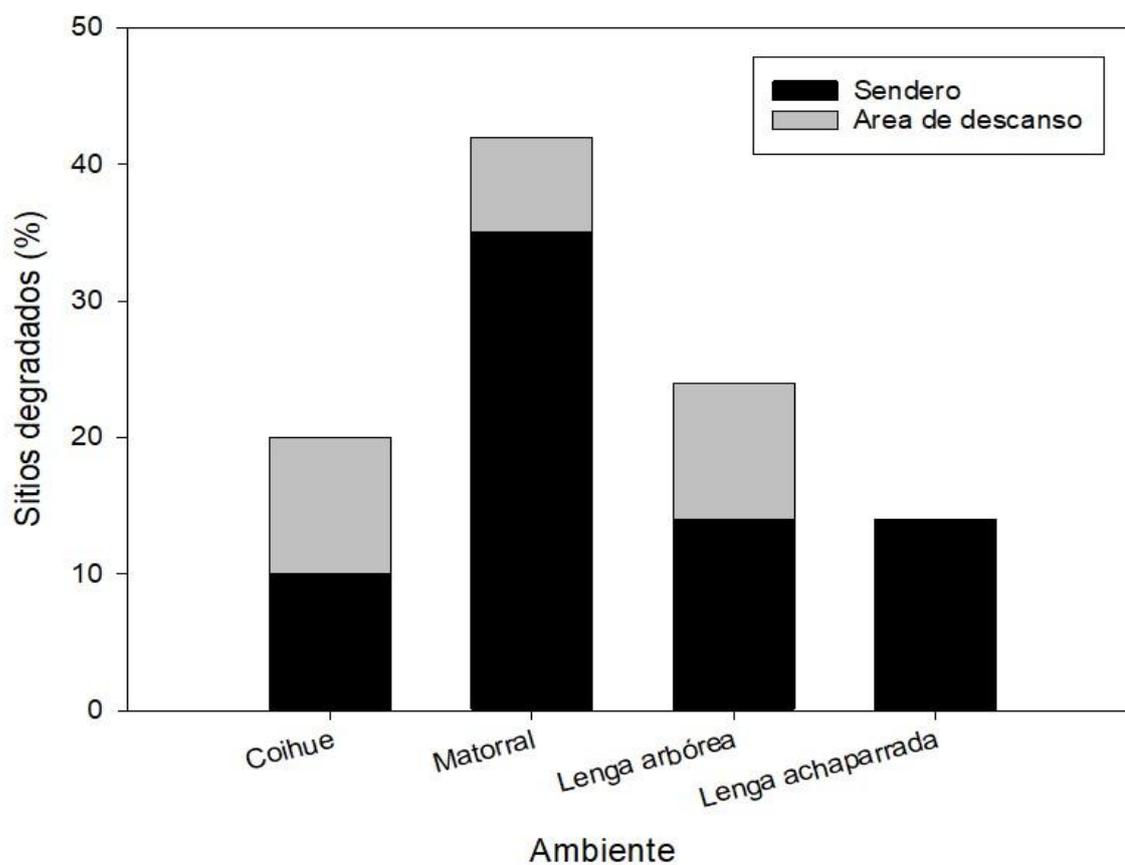
En las cuatro comunidades estudiadas se identificaron problemas sobre los senderos, siendo mayor la cantidad de problemas en el sector de matorral post fuego. Todos los sectores críticos que se deberían rehabilitar se presentan en la Tabla 3. Respecto a la identificación de áreas de descanso espontáneas, se observó en tres comunidades, pero no en la comunidad de lenga achaparrada (Gráfico 1).

Gráfico 1: Porcentaje de los sitios degradados (senderos y áreas de descanso) detectados para cada ambiente estudiado. Fuente: Axel Lehr, elaboración propia.

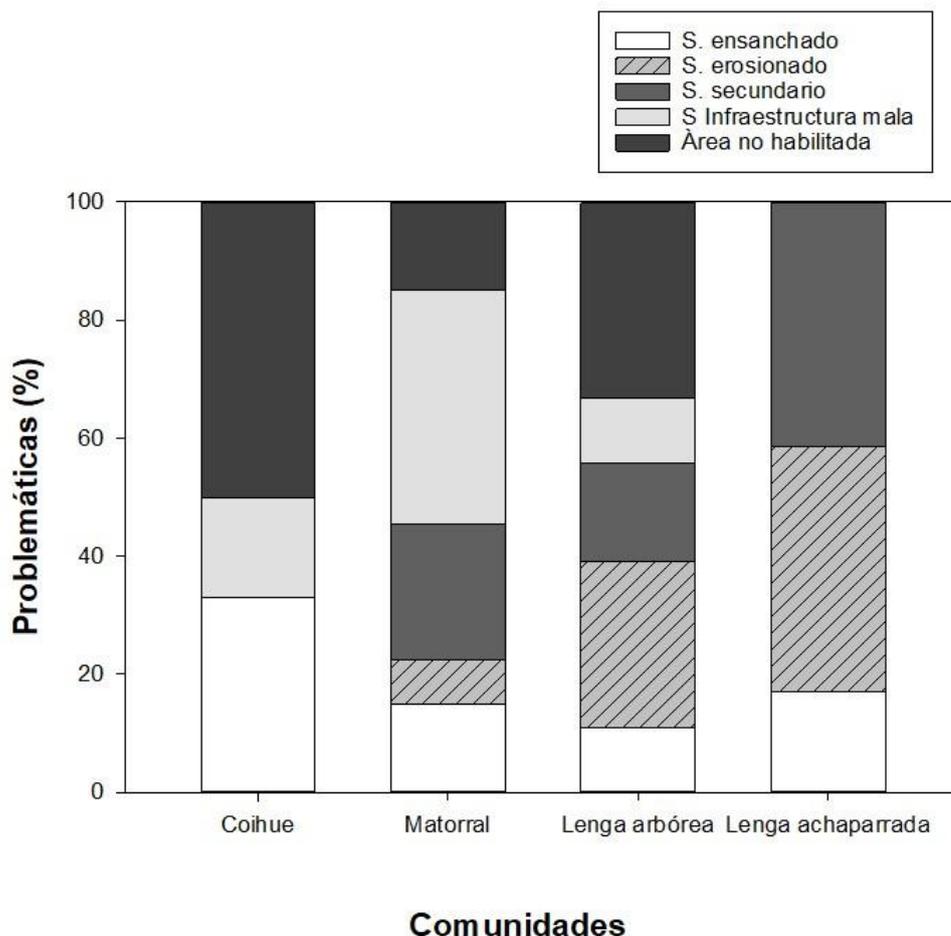
Gráfico 2: Principales tipos de problemas detectados en el sendero y áreas aledañas al mismo para cada comunidad vegetal. Fuente: Axel Lehr, elaboración propia.

La mayor parte de los impactos y daños en el sendero troncal al refugio Frey no provienen sólo del incremento del uso por los visitantes, sino que el mismo está determinado por otros factores del tipo cualitativo a saber: defectos de diseño (traza inapropiada), falta de estructuras de drenaje o sostén (barras de agua, escalones, endurecedores, entre otros.), etc. Los problemas detectados en el primer tramo que corresponde a la comunidad de bosque de coihue se refieren a falta de mantenimiento de la senda, cartelera deficiente, errores en la construcción de estructuras, además de la cercanía con la Villa Catedral, donde se ubica el complejo de ski más grande de Sudamérica con amplia llegada de visitantes al sector. En el segundo tramo que corresponde a la comunidad o ambiente de matorral, cuyo recorrido faldea la ladera este del Cerro Catedral, que es un sector que fue afectado por un incendio en el año 1999. En la comunidad del bosque de lengua arbórea que corresponde al tramo 3, se observa mayor

pendiente que los tramos anteriores donde las fuertes lluvias y el continuo tránsito han producido el deslave y deslizamiento del suelo, existiendo algunos sitios denudados de vegetación y erosionados. El tramo 4, que corresponde a la comunidad de lenga achaparrada desde el refugio Petricek (Piedritas) al refugio Frey, el sendero está fuertemente deteriorado, transcurre en formal de caracol, y presenta cárcavas con pérdida de suelo con profundidades que oscilan entre 40-80 cm. de profundidad. La longitud de dicho tramo es de 2 km, y presenta una pendiente fuerte $> 20^\circ$, donde la traza es angosta y profunda, con presencia de grandes rocas sobre el sendero o a los costados, producto de la pérdida del suelo.

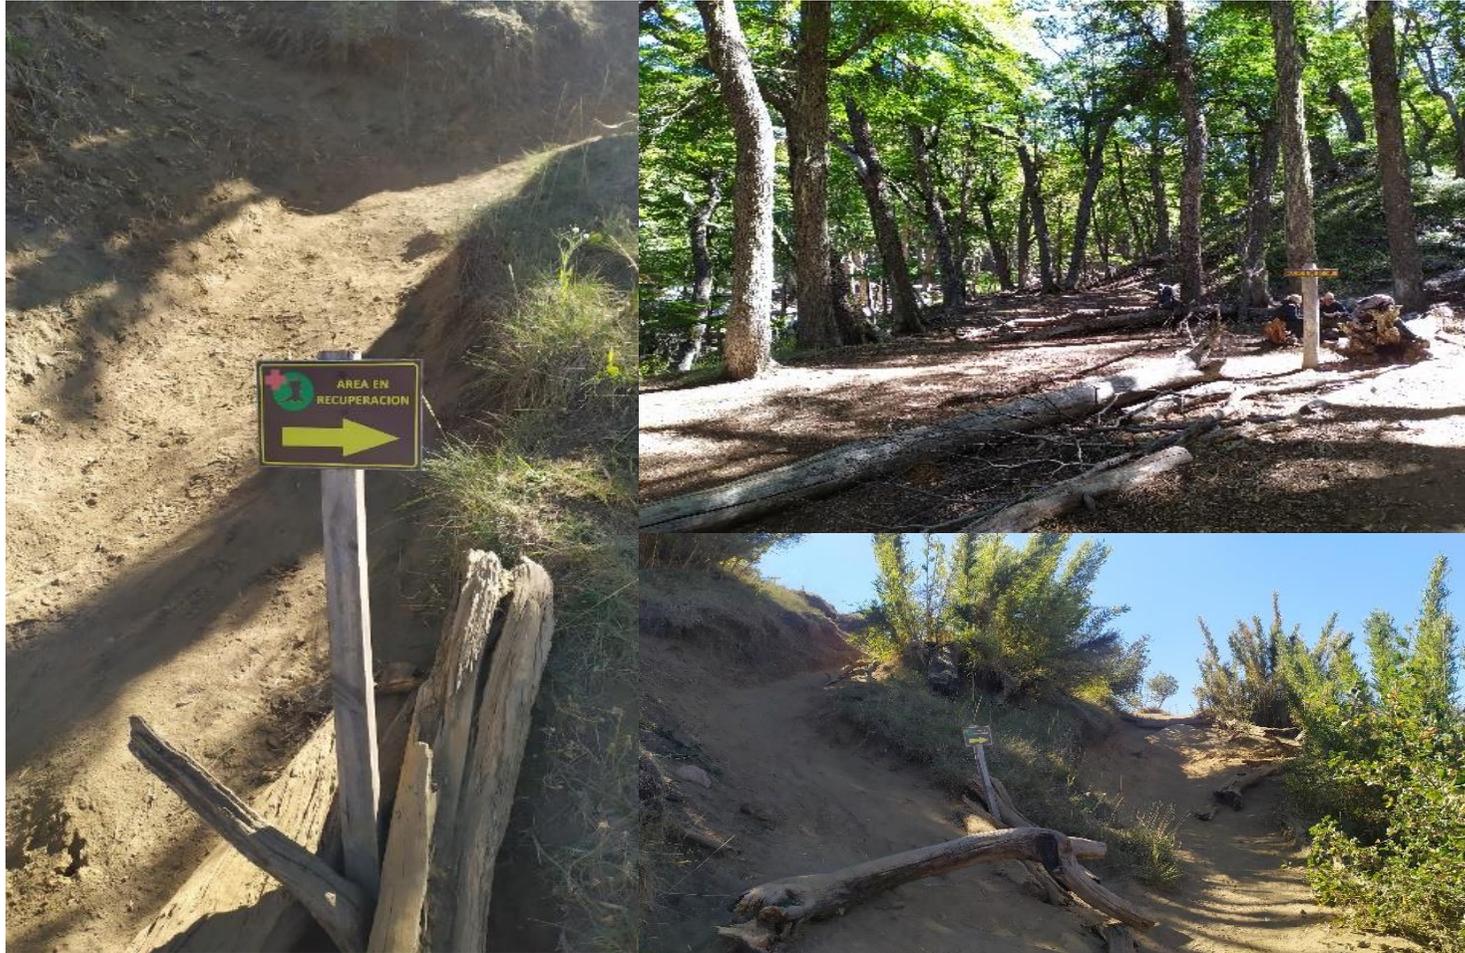
En el sendero estudiado ya se han realizado algunas medidas de restauración con cierres desde el año 1999, sin embargo, hasta el momento no se observa una recuperación de los mismos (Observación personal), (Figura 10).

Figura 10: Aspecto actual de las áreas del sendero restauradas desde el año 1999. Se observa cartelería y una baja recuperación del área. Fuente: Fotografías tomadas por Axel Lehr en 2021.
