Mitigación de efectos nocivos de aguas de formación del pozo YPF.Jj.CA.E-3 (Jujuy, Caimancito)

Mitigación de Efectos Nocivos de Aguas de Formación del Pozo YPF.Jj.CA.E-3 (Jujuy, Caimancito)

TESIS DE MAESTRÍA

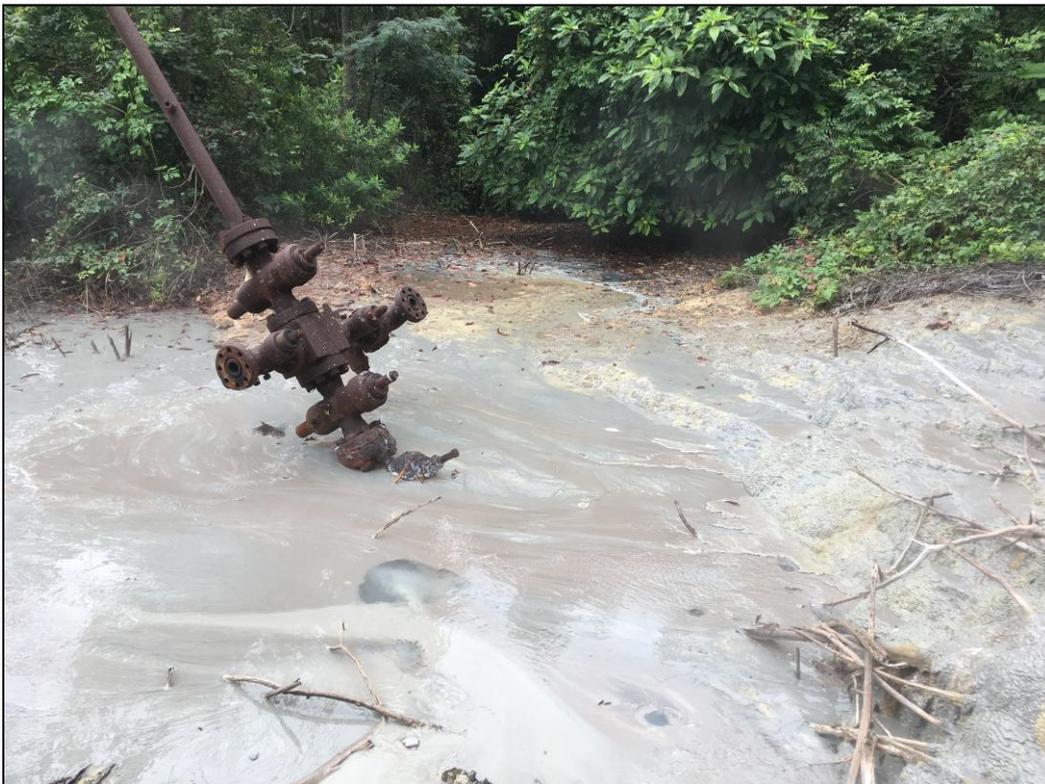
Foto 3: Cabeza de pozo caída y desplazada - Pozo YPF.Jj.CA.E-3

El efluente consiste principalmente en aguas con sales minerales, y la armadura de surgencia muestra signos de corrosión, pero está completa, aunque aparentemente desplazada de su ubicación original y parcialmente sumergida en el efluente (Foto N°3). Se observa un constante burbujeo del efluente aproximadamente a 10 m aguas arriba de la armadura, acompañado de una leve emanación de gas. No hay ninguna señalización que advierta sobre el peligro de acercarse al pozo debido a la alta temperatura del fluido y su naturaleza.

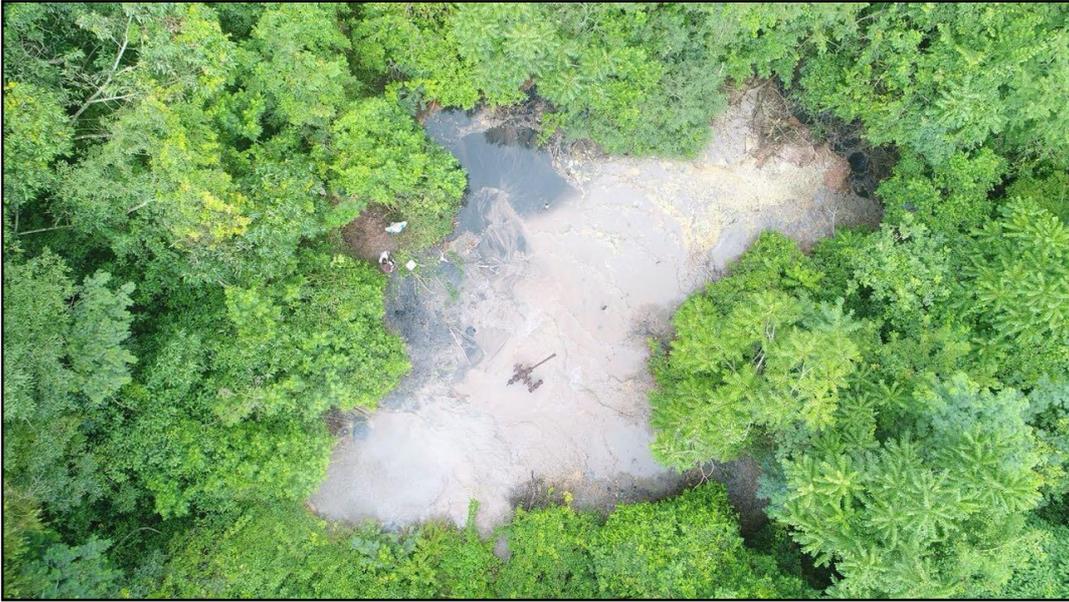
Foto 4: Imagen aérea de planchada del pozo. Fuente: Informe de Relevamiento y Diagnostico - Pozo YPF.Jj.CA.E-3

Al llegar al Arroyo Yuto, se observó la quebrada por donde desciende el surgente del pozo, sin evidencia de contaminación. Se detectó espuma de color arena en la caída del surgente a la playa de A⁰ Yuto. Para evaluar el impacto en las comunidades acuáticas, se incorporaron ensayos de limnología en el Plan de Monitoreo Ambiental. Para acceder al pozo, fue necesario ascender por la quebrada por donde baja el surgente, con un trayecto de aproximadamente 600 metros (Foto N^o4).

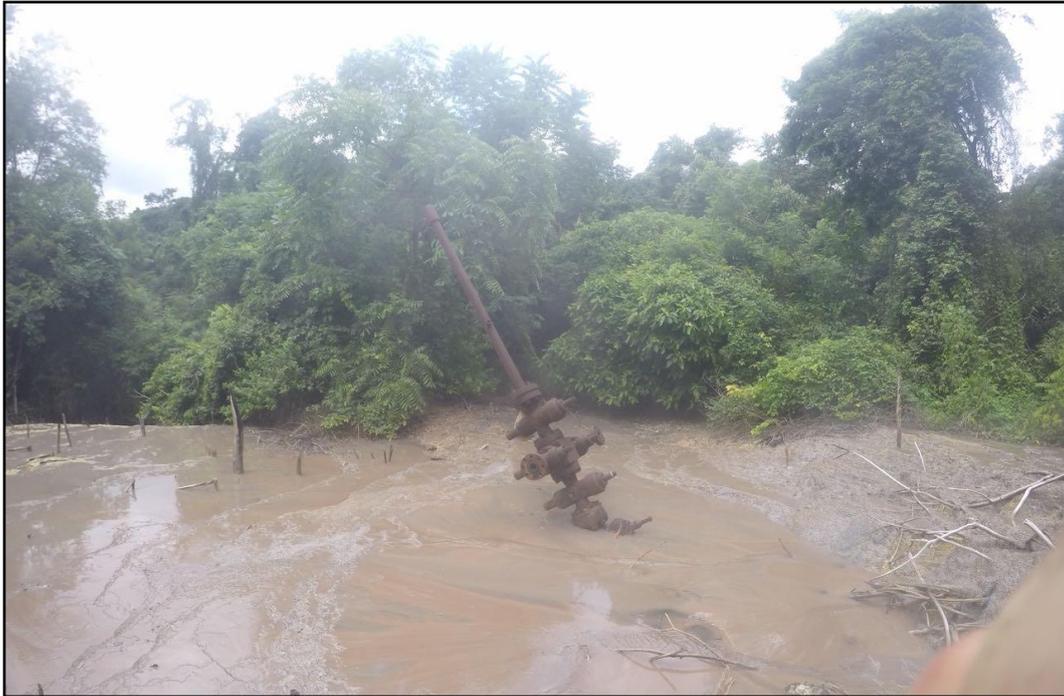
Foto 5: Tuberías de la cabeza de Pozo YPF.Jj.CA.E-3 (Jujuy, Caimancito)

Los alrededores del pozo estaban cubiertos por una mezcla de barro, costra salina y bentonita, abarcando una superficie de aproximadamente 1,500 m² donde no quedaba vegetación. Se determinó que la medición precisa de este impacto negativo sobre la flora y fauna se iba a realizar durante el Plan de Monitoreo Ambiental, seguido por la evaluación de su mejora mediante el Plan de Restauración de Zona Afectada. La profundidad de los barros variaba según la cercanía del surgente, siendo alrededor de 25 cm en los sectores más húmedos y aproximadamente 2 cm en los sectores más secos donde no fluía el surgente. Además, se encontraron perdigones de acero en el borde de la laguna por donde fluye el surgente. Comparando con imágenes de visitas anteriores, se notó la presencia de barro y agua en la planchada del pozo debido a las precipitaciones de la época. En las cercanías del surgente se percibió un olor a hidrocarburos, para lo cual será necesario realizar mediciones con equipos especializados, registrando estos hallazgos en el plan de monitoreo (Foto N°5).

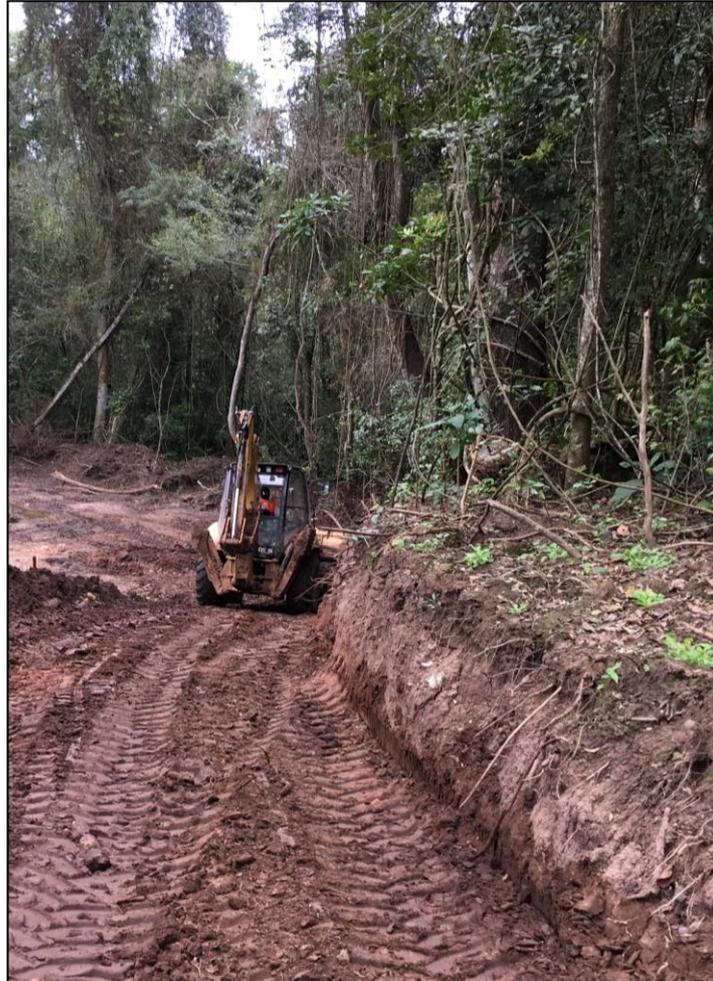
Foto 6: Reapertura de camino

El primer paso consistió en acondicionar la ruta existente, que abarcaba aproximadamente 10 km. Se empleó un tractor con hoja topadora tipo D6 T o superior para despejar la huella, dejando un ancho de 5 a 6 metros (Foto 6). Esto facilitó la circulación de vehículos 4x4 y permitió la ventilación y exposición

al sol de la ruta. Sin embargo, el proceso fue lento debido a las condiciones del camino y las inclemencias del clima, con lluvias frecuentes y un entorno de yunga poco favorable para las tareas, lo que provocó que las máquinas se atascaran en más de una ocasión. Una vez con la ruta despejada, se procedió a acondicionar el vadeo del mismo.

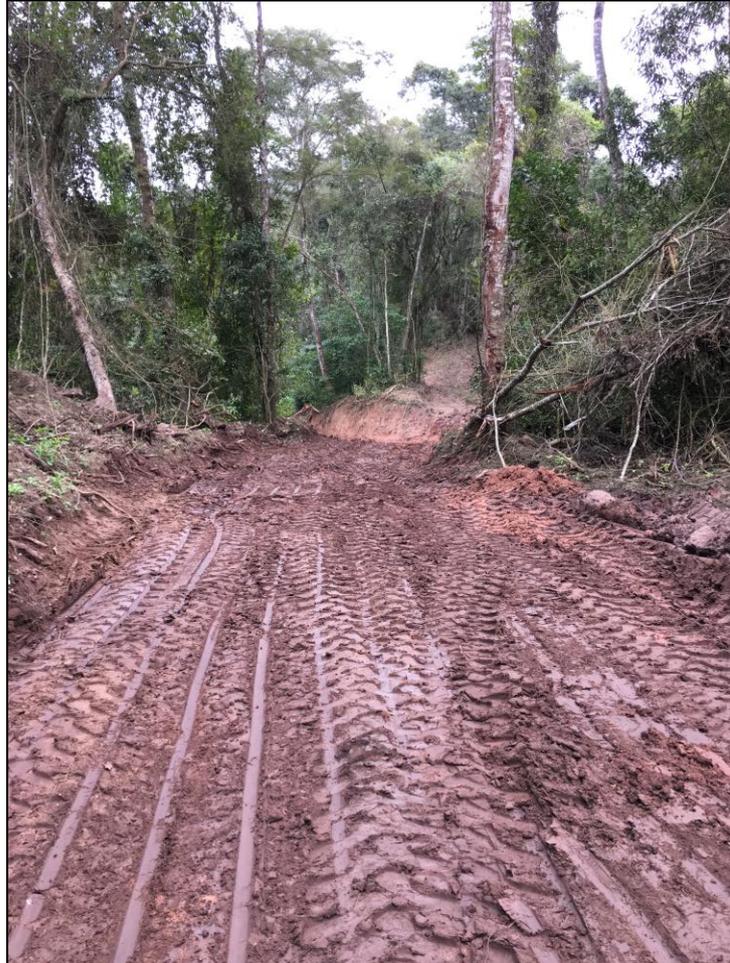
Foto 7: Reapertura de camino

Posteriormente, el equipo se encargó de reabrir la ruta hacia la planchada del pozo en la margen derecha del arroyo Yuto, con el objetivo de permitir el acceso con equipos a la boca del pozo, donde se llevaría a cabo la construcción de la estructura de cierre y captación de efluentes (Fotos 7 y 8). Una vez preparada la zona de trabajo en el área del pozo, se abrió una pista de

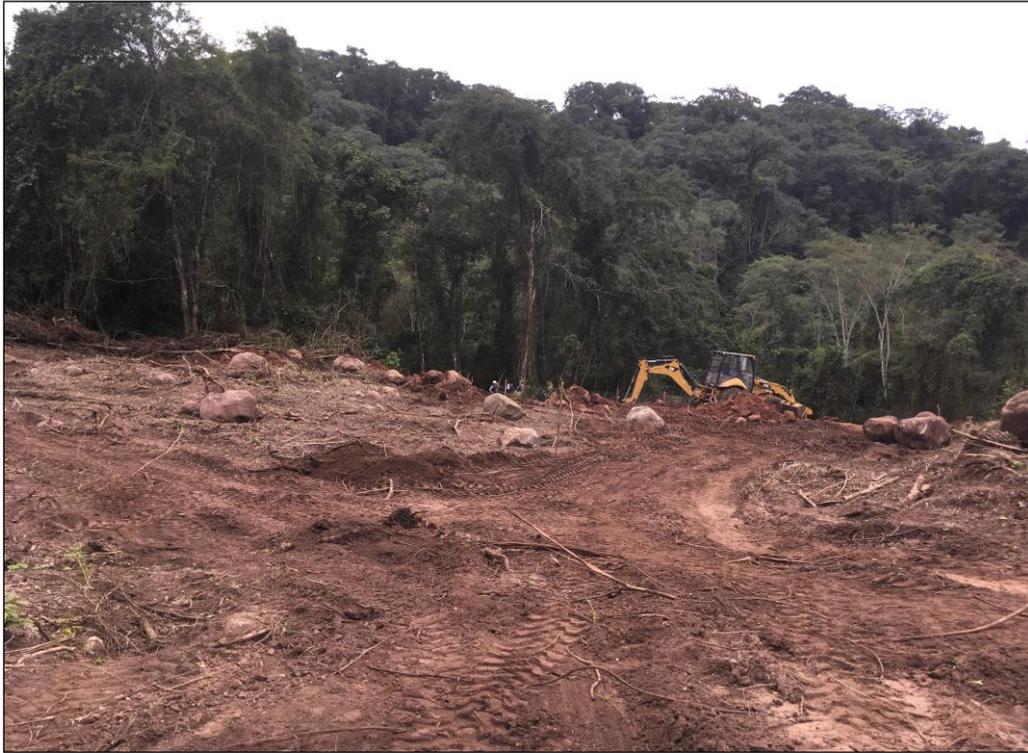
Foto 8: Apertura de la planchada de la represa

trabajo de 6 metros de ancho con la topadora, seguido por la construcción de un acueducto para la descarga de efluentes líquidos generados por la surgencia. Además, se realizó una obra de prevención consistente en la instalación de un cerco perimetral alrededor del pozo (Foto 9).

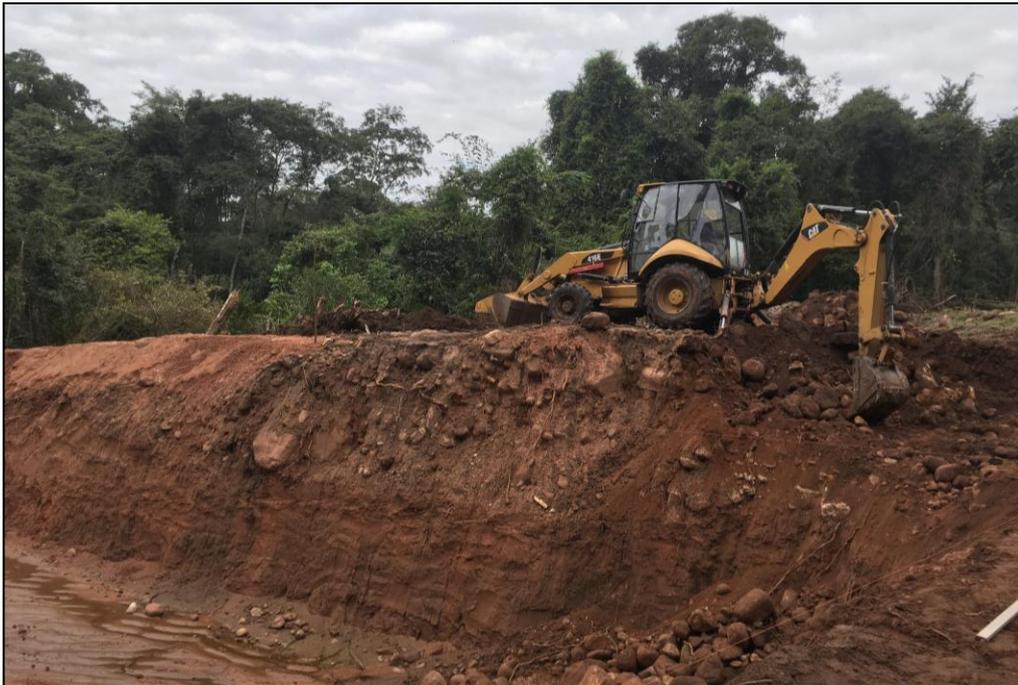
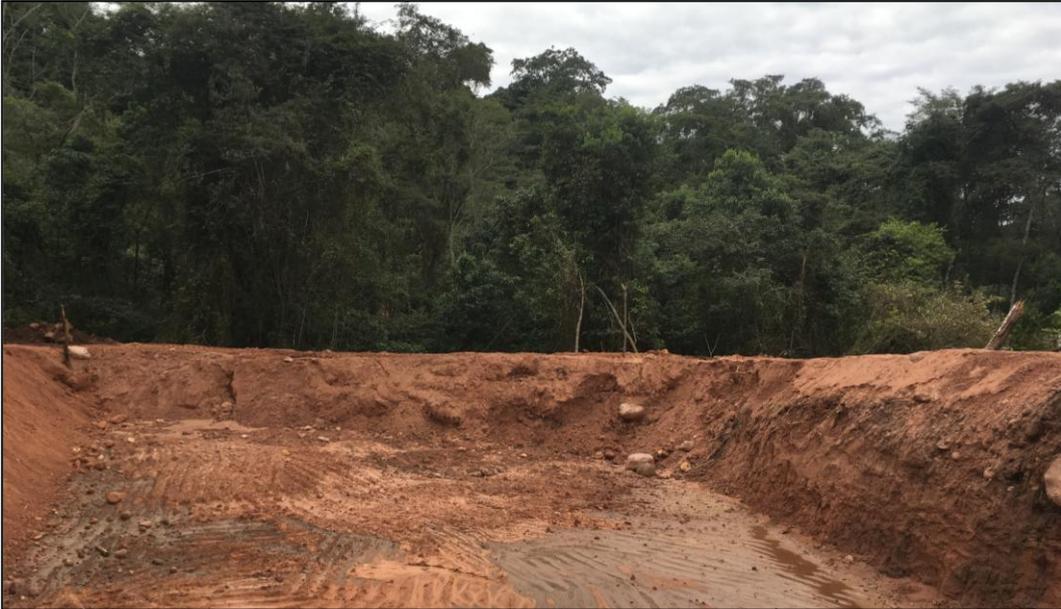
Tras finalizar la preparación de la pista de operación, el equipo construyó una represa de 20 metros por 50 metros, con una profundidad promedio de 2 metros, diseñada para el tratamiento de los efluentes. La construcción se realizó con el relleno progresivo desde el centro hacia los terraplenes de contención, que fueron conformados con taludes adecuados según las características del suelo, predominantemente arcilloso (Fotos 10 y 11).

Foto 10: Etapa inicial de la construcción de la represa

Foto 11: Etapa inicial de la construcción de la represa

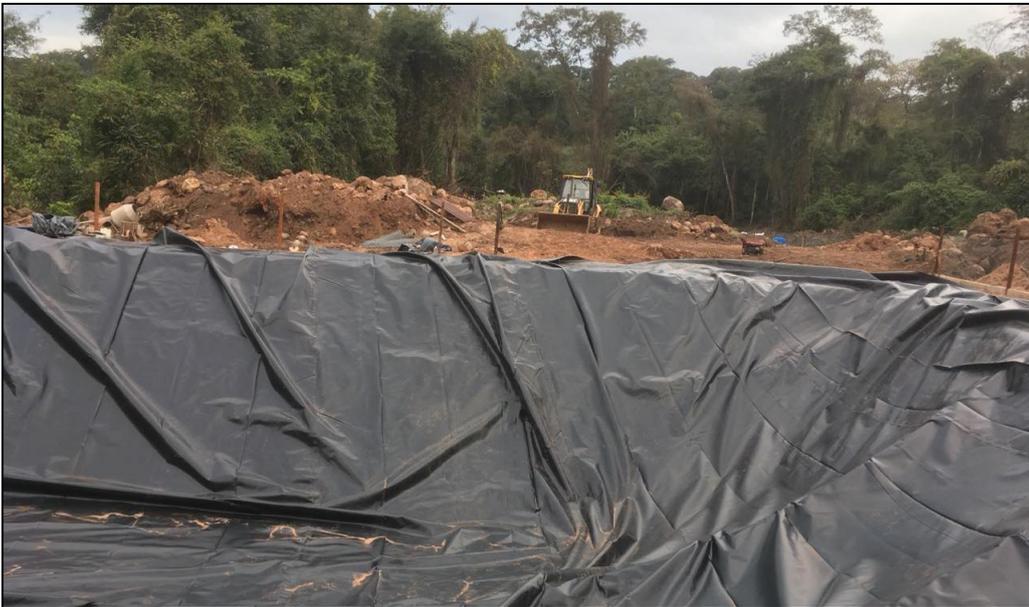
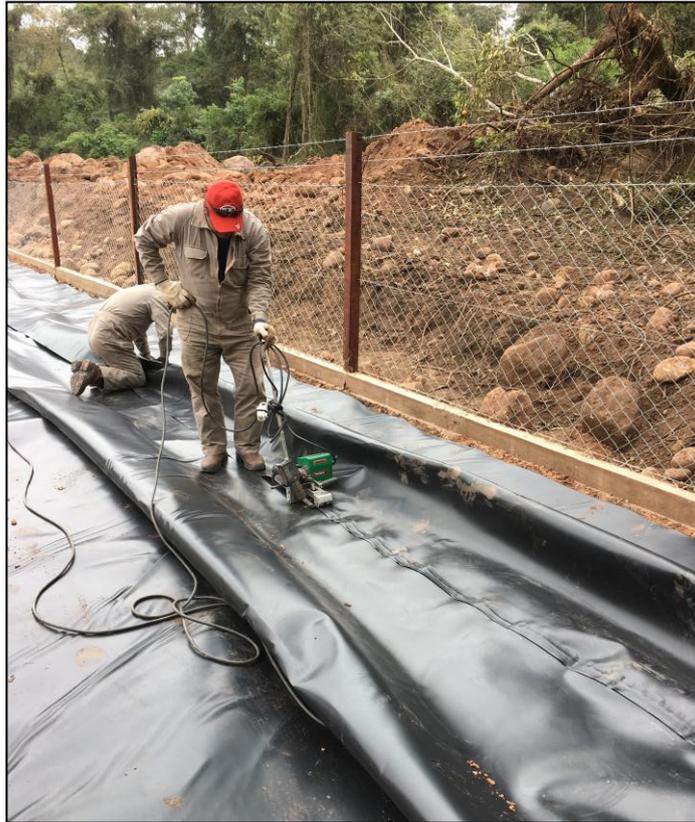
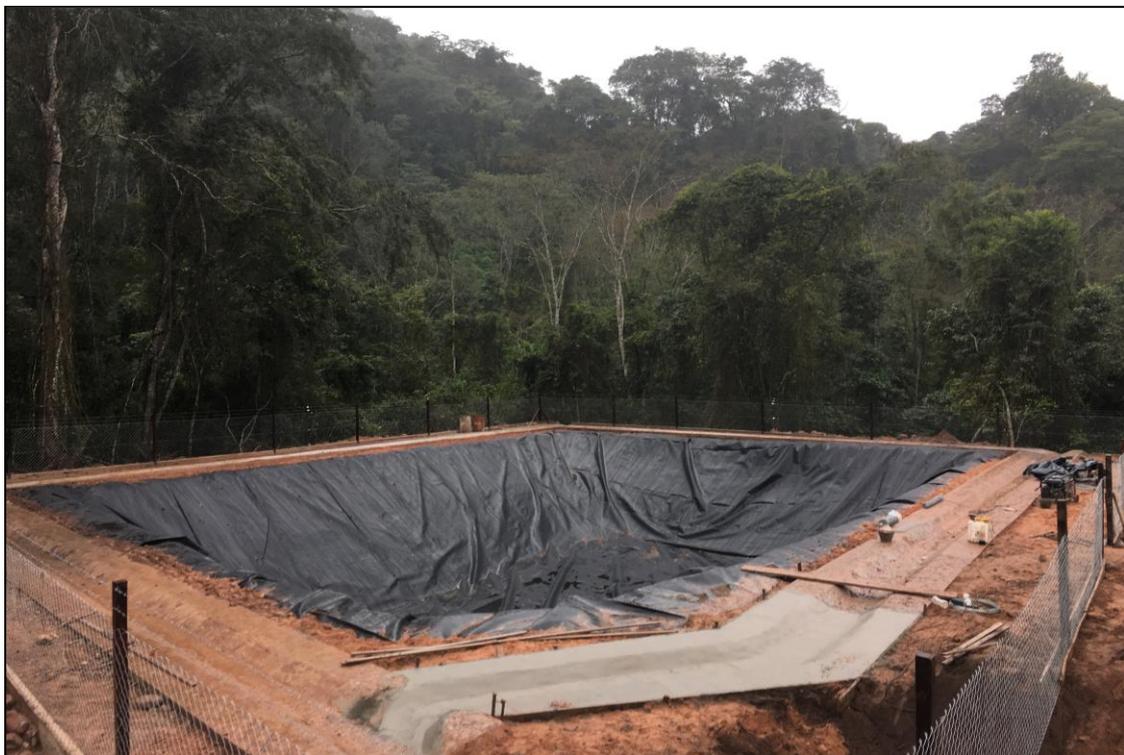
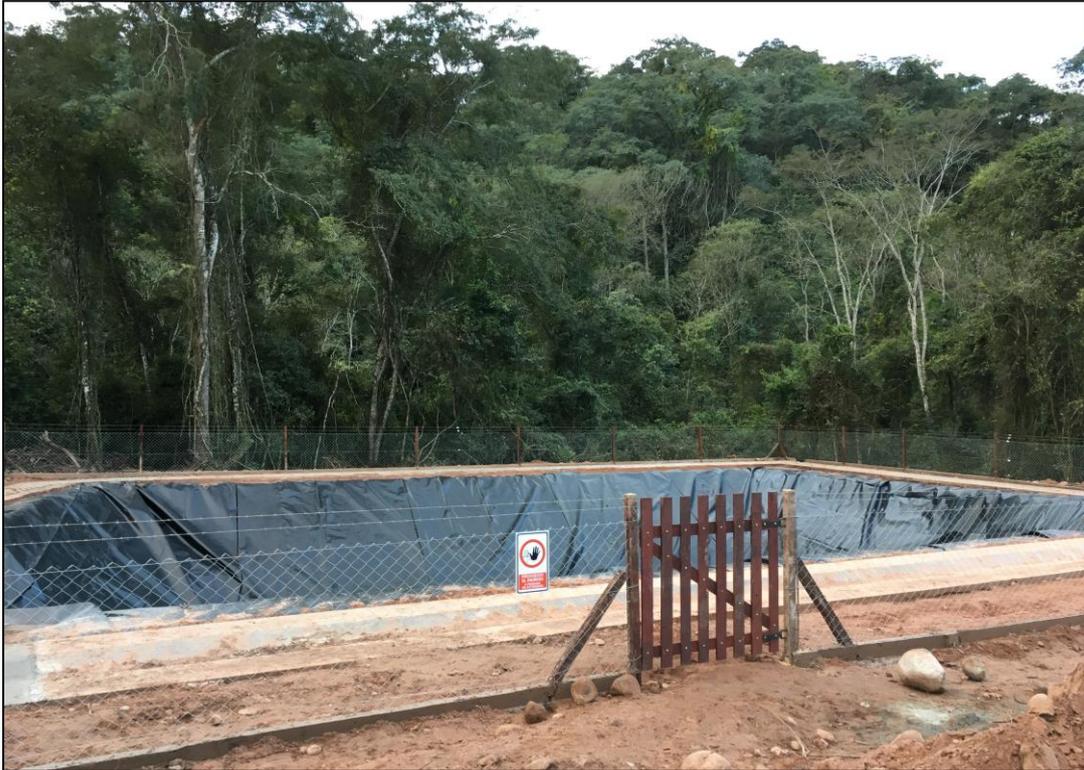
La represa fue revestida con una membrana de polietileno de alta densidad, conocido por sus siglas en inglés como HDPE (High Density Polyethylene) (Fotos 12,13,14 y 15). Este material plástico se fabrica a partir del etileno y se obtiene mediante la polimerización del etileno a alta presión. Aunque comparte una estructura química similar al polietileno de baja densidad (PEBD), el HDPE posee una densidad y resistencia química y térmica superiores.

El HDPE es reconocido por su durabilidad ante la abrasión y el impacto, y destaca por su excelente resistencia a los productos químicos, al agua y a los rayos UV. Además, es capaz de resistir la mayoría de ácidos, alcoholes, ésteres, aceites y grasas. Este material ofrece una solución económica, resistente a los impactos y proporciona una eficaz barrera contra la humedad.

Foto 12: Colocación de membrana HDPE

Foto 13: Colocación de membrana HDPE

Foto 14: Represa recubierta con membrana de HDPE

Foto 15: Represa terminada

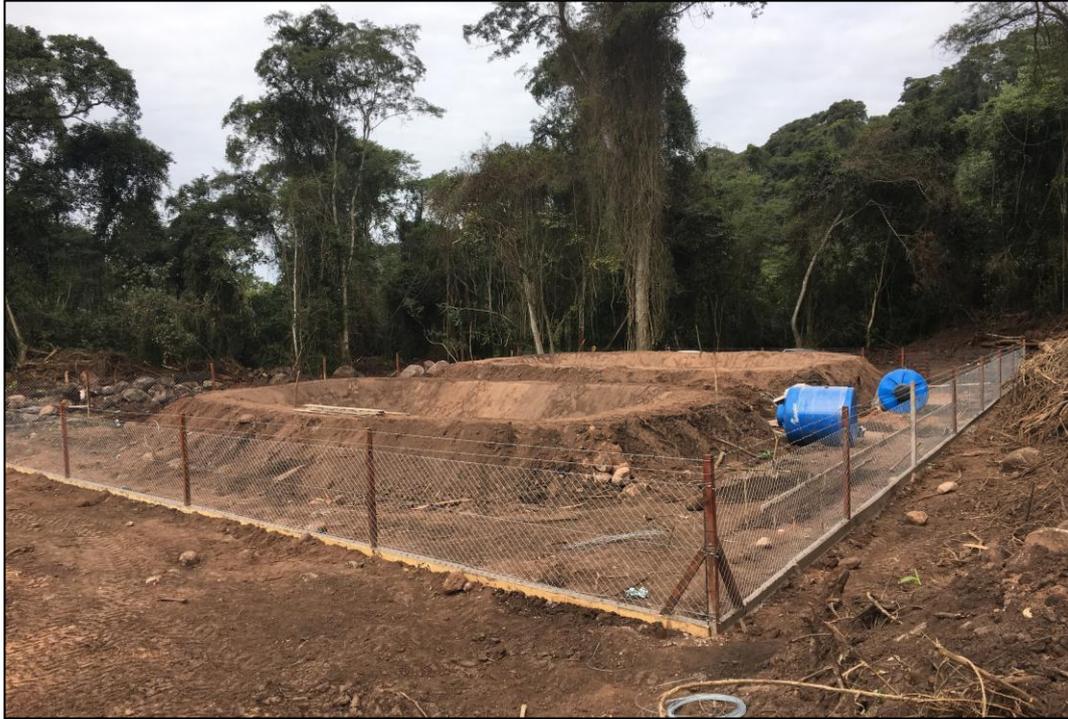
Foto 16: Piletas y cerco perimetral

Además, se construyeron dos piletas de decantación con dimensiones aproximadas de 3 metros por 11 metros y 1,5 metros de profundidad. Estas piletas fueron revestidas con una malla de polietileno de alta densidad y cada una de ellas se conectó a su respectivo tanque. Asimismo, se instaló un sistema de oxigenación del agua para eliminar microorganismos anaeróbicos. Tanto alrededor de las piletas como de la represa se construyó un cerco perimetral (Foto 16).

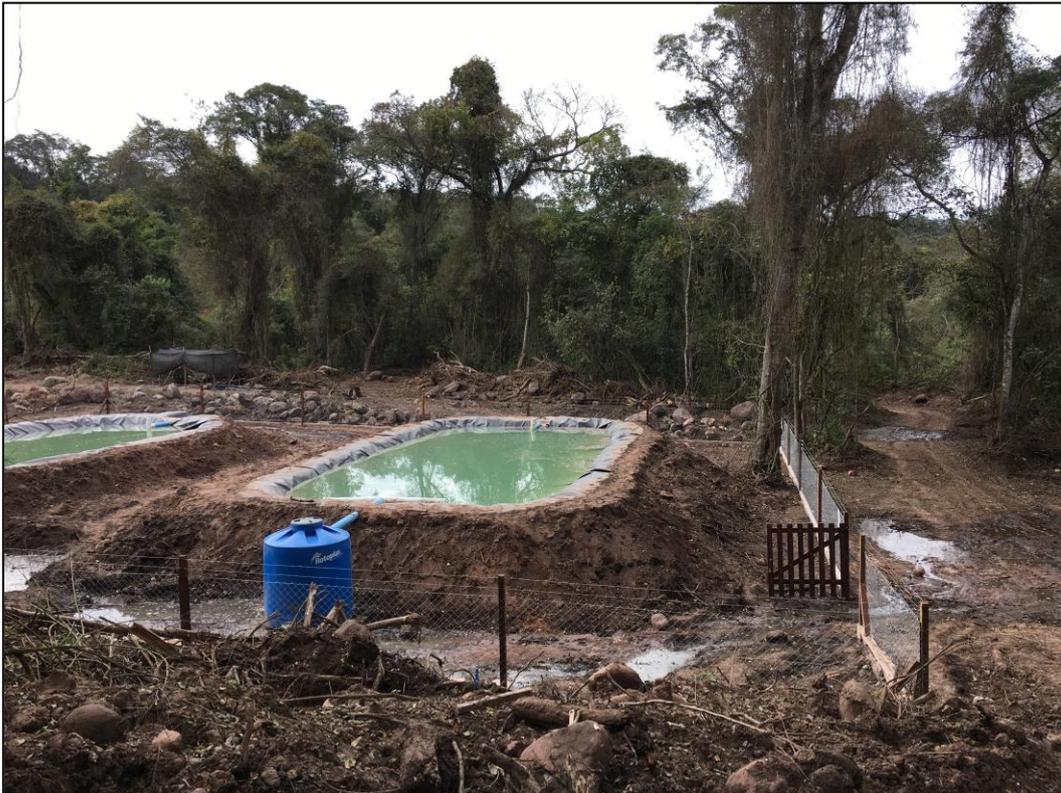
Foto 17: Piletas en funcionamiento

Se implementó una toma para canalizar el surgente desde el pozo hacia las piletas de decantación (Foto 17). El surgente, al ser canalizado desde el pozo, ingresa primero a un tanque instalado en cada pileta y, posteriormente, entra en las piletas a través de una cañería diseñada para reducir la velocidad del flujo (Foto 18). Este diseño permite que los sólidos se decanten mientras las piletas se llenan gradualmente. Durante este proceso, el surgente también pierde temperatura.

Cada pileta está equipada con un sistema de rebalse; una vez que el surgente alcanza este nivel, es canalizado y vertido en el arroyo Yuto. Los sólidos decantados en las piletas pasan por un embudo y son canalizados a la represa mediante una cañería. Para controlar este flujo, se utilizan dos válvulas tipo guillotina con recubrimiento (Foto 19). Estas válvulas, ubicadas en la entrada de la represa, permiten el paso de los barros acumulados desde las piletas hasta la represa. Es crucial controlar la apertura y cierre de estas

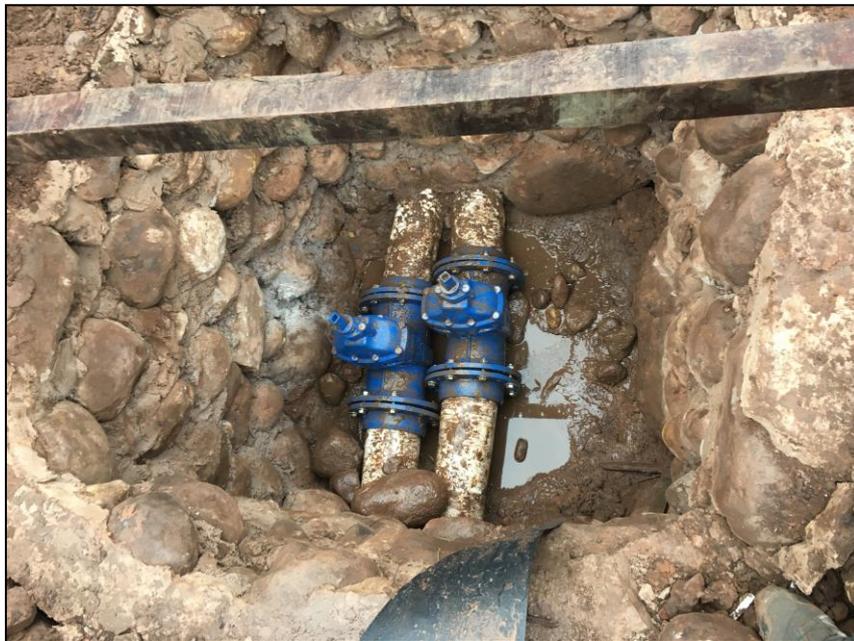
Foto 19: Válvulas guillotina

válvulas; si permanecen abiertas, todo el surgente podría desviarse hacia la represa, provocando un colapso prematuro.

- Circulación del surgente a través de las piletas.
- Decantación del barro.
- Apertura de válvulas para trasladar los barros a la represa.
- Cierre de válvulas.

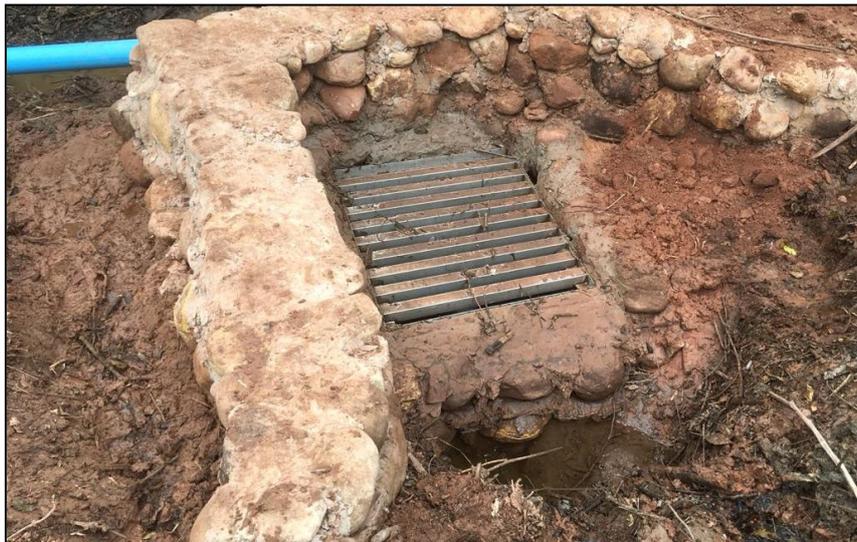
Foto 20: Toma

La rejilla de la toma está fabricada en acero inoxidable para evitar la corrosión (Foto 20). Todas las cañerías utilizadas en el sistema son de cloruro de polivinilo (PVC).

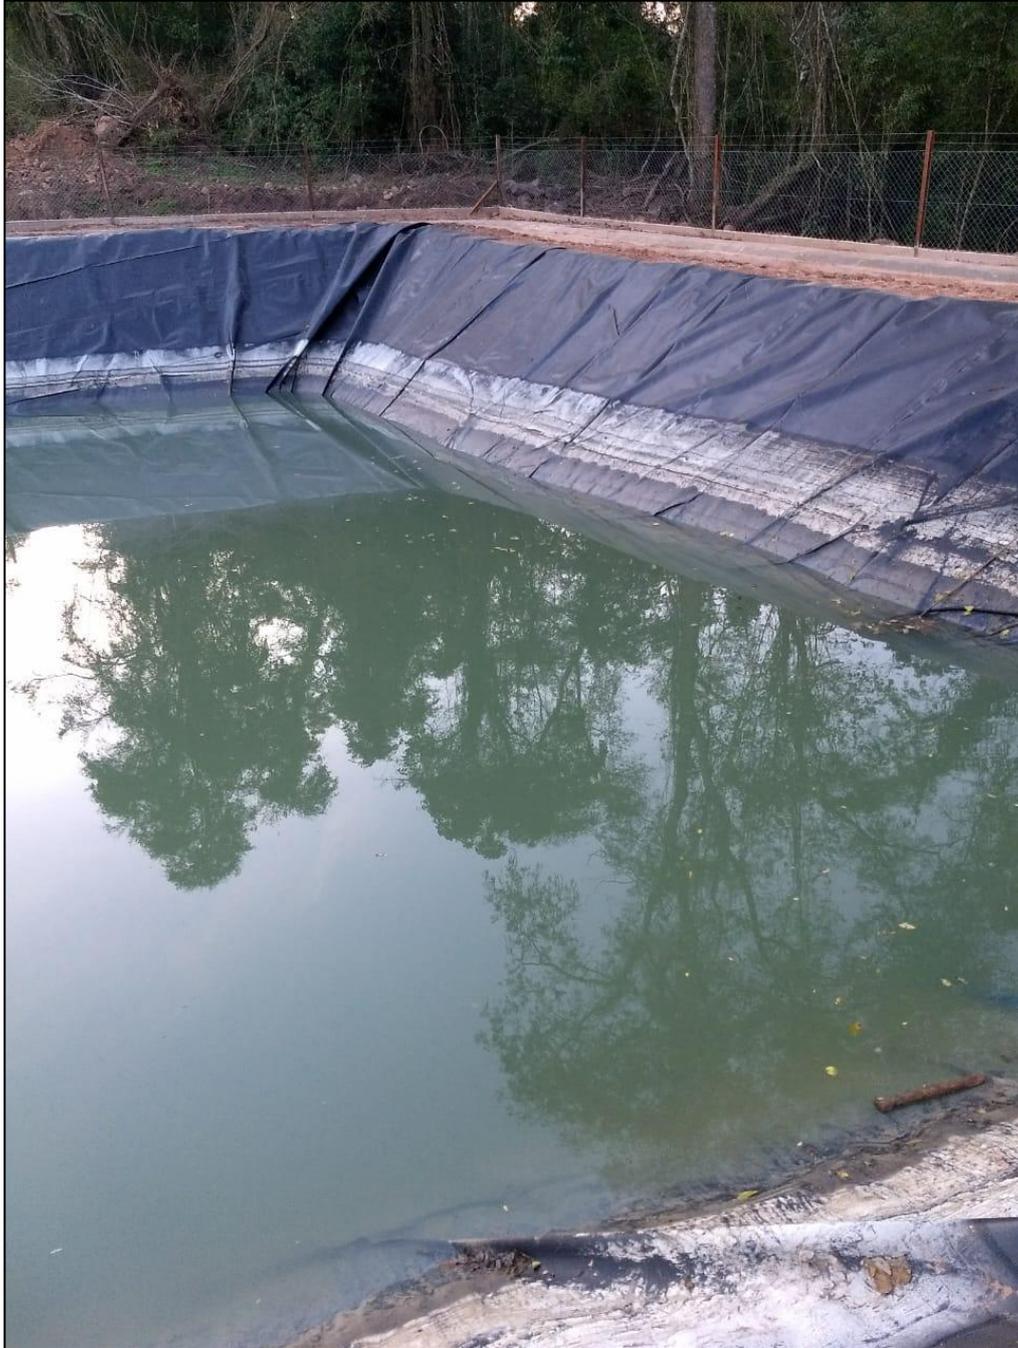
Foto 21: Represa en funcionamiento

De este modo, la represa se va llenando gradualmente con los barros decantados (Foto 21). La represa está diseñada para contener los sólidos acumulados durante un periodo de cinco años, según los cálculos. Una vez que la represa se llena, se sella y se construye una nueva para continuar con el proceso.

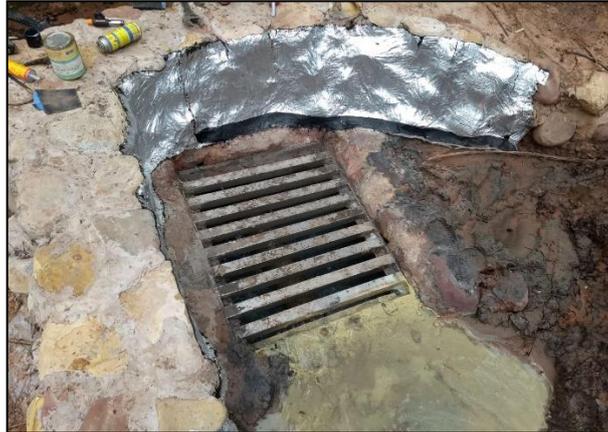
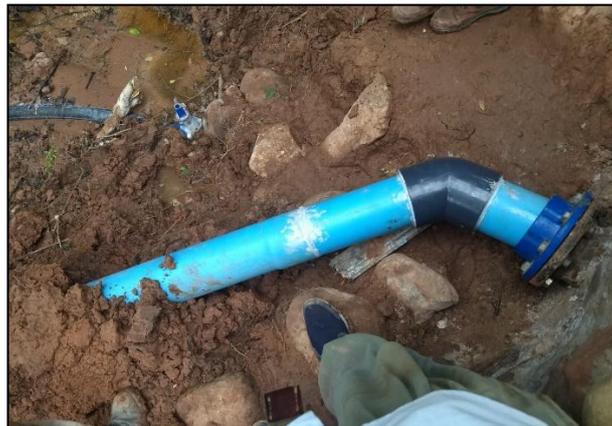
- Fugas de agua en una pared de la represa.
- Rotura en el codo de 90 grados en la tubería de salida de agua.
- Deterioros en las vigas de encadenados debido a socavamientos causados por el escurrimiento superficial de agua de lluvia.

Foto 22: Reparación toma

Foto 23: Reemplazo codos

Se colocó una membrana asfáltica sobre la superficie de la toma para solucionar las filtraciones detectadas.

Se reemplazó el codo de 90° y toda la tubería de 6" por dos codos de 45° y una nueva cañería. Para reducir los esfuerzos en la cañería que estaba al aire, se decidió enterrarla (Fotos 22 y 23).

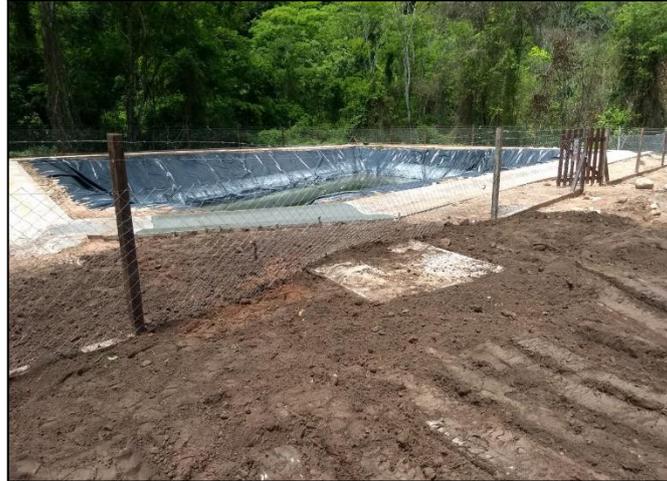
Foto 24: Reparaciones en inmediaciones de represa

adecuado escurrimiento de las aguas y protegió la pileta de barros, la cual había sufrido daños en el cerco y en la vereda de contención de aguas.

Se colocaron los carteles solicitados por la inspección y se reparó el talud de las piletas, enterrando nuevamente la membrana donde no lo estaba. Además, se elevó la boca y la tapa de la cámara para que no quedaran en desnivel con el terreno circundante. Se rellenaron con tierra los alrededores de la cámara y se reparó la canaleta que se había derrumbado, con una compactación previa del terreno. Estas reparaciones evitarán que las futuras lluvias dañen nuevamente la represa de barros y sus alrededores (Foto 24).
